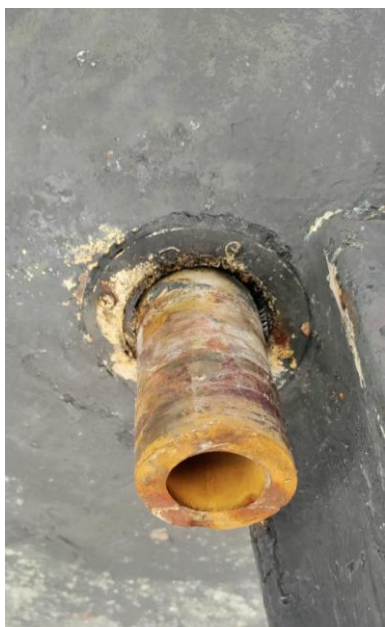
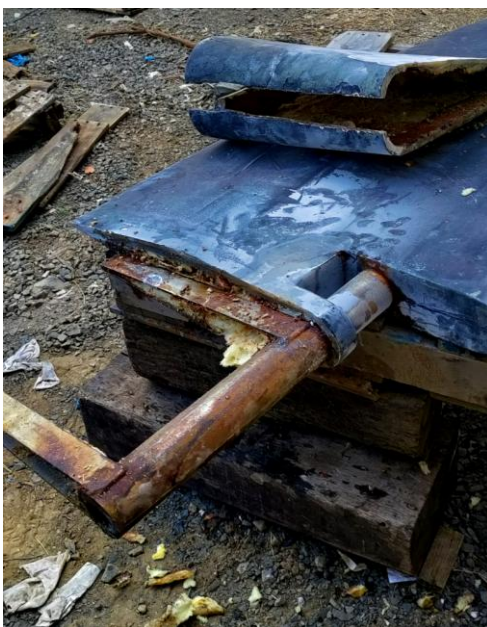
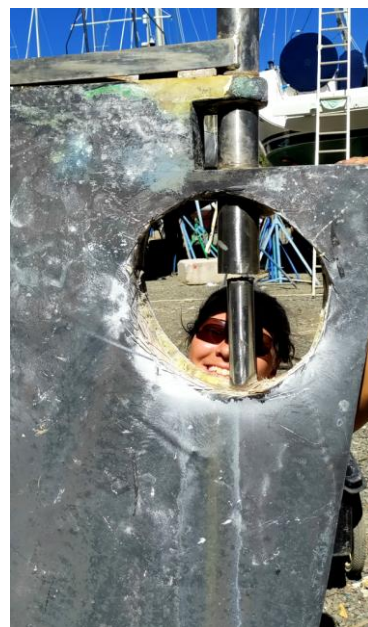
Da Artemis nu var kommet op af vandet, så vi rorets tilstand efter sejlturen i åben sø. Det så helt forfærdeligt ud. Selve ror-skallen var flækket hele vejen igennem, og når vi rokkede med roret, udvidede revnen sig voldsomt. Det er et mirakel, at det ror ikke var knækket af på vejen! Vi var begge enige om, at vi aldrig ville have sejlet nogen steder hen med roret i den tilstand, ikke engang på en ankerplads, så slem stod det til! Tankerne gik hurtigt tilbage til den hårde søgang og sejlads mellem klipper og rev, som vi netop havde lagt for dagen. Roret kunne sagtens være knækket hvert øjeblik, og så havde vi ligget der, uden nogen mulighed for at styre væk fra eventuelle farer. I værste tilfælde kunne det have kostet både mand og mus, men heldigvis nåede vi i sikkerhed med roret i "behold". Nu skulle der arbejdes!

Et ror er bygget op omkring en kraftig roraksel, i vores tilfælde en 60 mm aksel. På denne aksel er der svejst 6 fladjern i rustfrit stål, og denne stålkonstruktion danner faktisk roret. Udenom denne konstruktion er der lagt glasfiber i den rigtige facon, så roret har en flade man kan styre med og har en strømlinet overflade. Vi havde gættet på at rorakslen var brækket et sted mellem 2 og 10 cm nede i roret, og det viste sig, at bruddet lå 8 cm nede. Heldigvis lå det dybt! Hvis bruddet havde ligget højere, ville roret helt sikkert ikke kunne have holdt til at sejle så langt, som det gjorde. Da roret var skilt ad, kunne vi se, at rorakslen var brækket over i et helt rent snit, som var det skåret over af en vinkelsliber. Hvad kunne forårsage sådan et brud? Ved at se godt efter, kunne vi se, at bruddet var sket lige over det sted, hvor der var svejst to stykker fladjern på akslen. Det har højst sandsynligt været synderen, da det rustfrie stål ved brudfladen var grumset og grynet.

Synkront arbejdende fra hvert vores mandehul, blev rorkvadranten og selvstyrer afmonteret. Lejet i skæget blev taget af med en elektrisk møtrik-spænder (vi har selvfølgelig sådan en med om bord ☺) og så var der ikke længere noget, som holdt roret oppe. Vi lagde derpå roret på et par paller, og med en vinkelsliber blev rorbladet skåret op og skilt af i glasfiber og rustfrit stål.

Da hele rorets metalkonstruktion lå blottet, fik vi fat i en lokal fyr fra et smedeværksted, der lå i marinaen. Han besøgte roret og fortalte, at den slags svækkelse af rustfrit stål er et kendt fænomen. Vi fik udarbejdet en plan for rekonstruktion af roret, og hvis én af os ville hjælpe til, kunne de allerede starte næste morgen. Vi greb muligheden med det samme og sagde "JA TAK!".

Næste morgen satte Tovholderen kursen mod smedjen med roret på en trækvogn. Planen var at svejse rorakslen sammen igen og ydermere at svejse et 70 mm rør fast på akslen udenom brudstedet. Det var en bøvlet og møjsommelig affære, og det tog smeden og en håndgangen mand hele dagen at line roret op og svejse det sammen! Til solnedgang, hvor arbejdsdagen naturligt slutter, lå roret atter på sine paller ved siden af Artemis.

Det var startskuddet til projekt skum og glasfiber. Nu skulle rorets glasfiberdele slibes og sættes sammen igen. Der blev købt 12 liter polyester og metervis af glasfiber. Der blev klippet og klistret, der blev skummet op og slebet ned, der blev spartlet og slebet, spartlet og slebet og atter spartlet og slebet.....

Efter 8 dage på land, var roret primet og bundmalet! Flottere, stærkere og tungere end nogen sinde. Endelig kunne vi komme i vandet igen og komme væk fra landkrabbe-tilværelsen, det skulle blive skønt!
