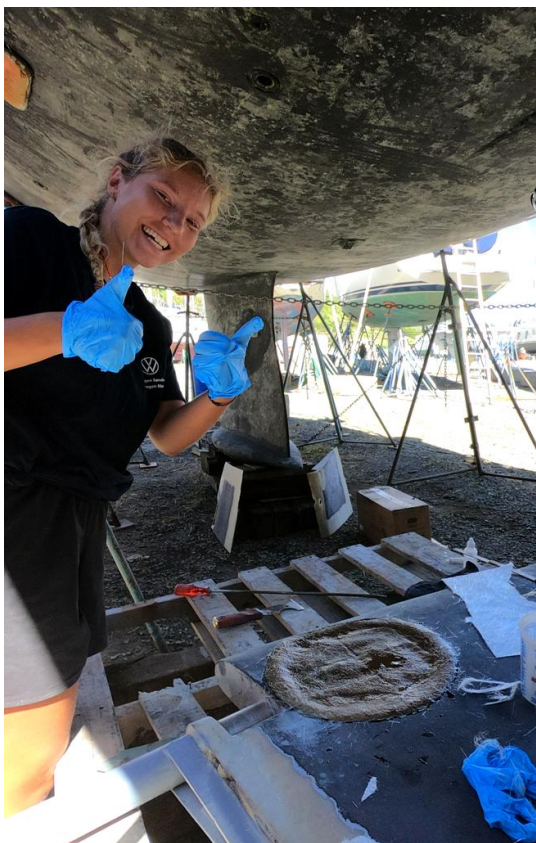
Et ror er bygget op omkring en kraftig roraksel, i vores tilfælde en 60 mm aksel. På denne aksel er der svejst 6 fladjern i rustfrit stål, og denne stålkonstruktion danner faktisk roret. Udenom denne konstruktion er der lagt glasfiber i den rigtige facon, så roret har en flade man kan styre med og har en strømlinet overflade. Vi havde gættet på at rorakslen var brækket et sted mellem 2 og 10 cm nede i roret, og det viste sig, at bruddet lå 8 cm nede. Heldigvis lå det dybt! Hvis bruddet havde ligget højere, ville roret helt sikkert ikke kunne have holdt til at sejle så langt, som det gjorde. Da roret var skilt ad, kunne vi se, at rorakslen var brækket over i et helt rent snit, som var det skåret over af en vinkelsliber. Hvad kunne forårsage sådan et brud? Ved at se godt efter, kunne vi se, at bruddet var sket lige over det sted, hvor der var svejst to stykker fladjern på akslen. Det har højst sandsynligt været synderen, da det rustfrie stål ved brudfladen var grumset og grynet.

Da hele rorets metalkonstruktion lå blottet, fik vi fat i en lokal fyr fra et smedeværksted, der lå i marinaen. Han besøgte roret og fortalte, at den slags svækkelse af rustfrit stål er et kendt fænomen. Vi fik udarbejdet en plan for rekonstruktion af roret, og hvis én af os ville hjælpe til, kunne de allerede starte næste morgen. Vi greb muligheden med det samme og sagde "JA TAK!".

Næste morgen satte Tovholderen kursen mod smedjen med roret på en trækvogn. Planen var at svejse rorakslen sammen igen og ydermere at svejse et 70 mm rør fast på akslen udenom brudstedet. Det var en bøvlet og møjsommelig affære, og det tog smeden og en håndgangen mand hele dagen at line roret op og svejse det sammen! Til solnedgang, hvor arbejdsdagen naturligt slutter, lå roret atter på sine paller ved siden af Artemis.
